# 常州市江边污水处理厂四期工程 水土保持监测总结报告

建设单位：常州市城市排水有限公司

编制单位：华设设计集团股份有限公司

## 水土保持监测总结报告

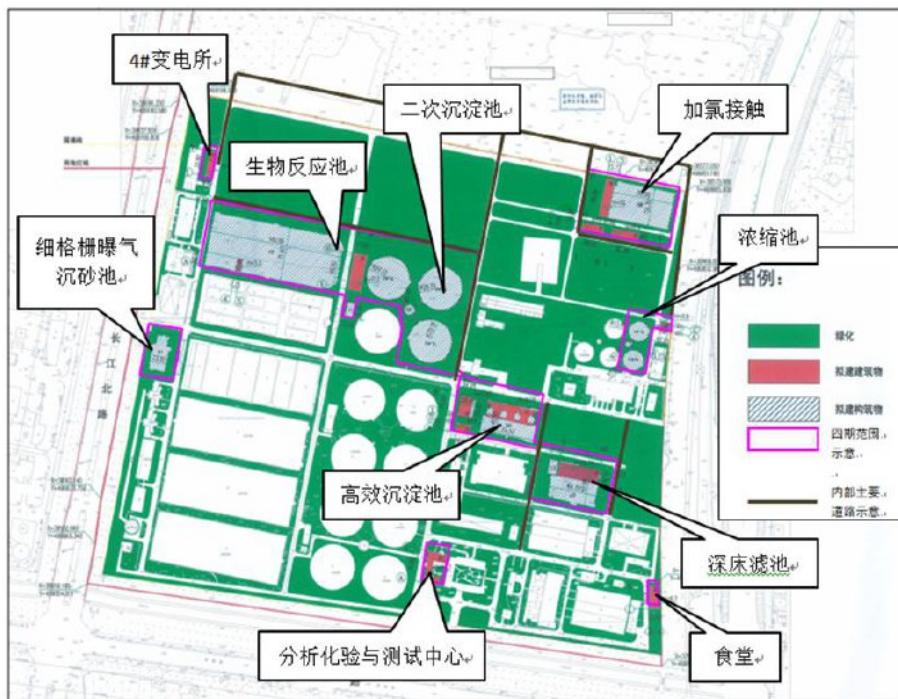
图 1.1-2 四期工程位置示意图

本期工程在总平面布置中，考虑到本工程与原有工程布置的协调性和合理性及实施本工程的独立性、完整性，来进行总平面布置。本期构筑物布置在现有构筑物的北侧，根据进水的来水方向，处理流程自西向东布置。依次为细格栅及曝气沉砂池、AAO生物反应池、二沉池，中间提升泵房、高效沉淀池、深床滤池，在人工湿地的南侧布置加氯间和加氯接触池。新建的细格栅及曝气沉砂池位于厂区西侧，主要考虑远期与南侧的生化系统匹配；AAO生物反应池位于西北侧，加盖；二沉池、碳源投加A位于AAO生物反应池东侧；二沉池配水井位于几个二沉池之间；中间提升泵房位于高效沉淀池西侧；高效沉淀池位于现有二沉池东侧；深床滤池、碳源投加B位于高效沉淀池东南侧，紧邻；而加氯间、加氯接触池、再生水泵房均靠近人工湿地的南侧，便于人工湿地的进出水；污泥浓缩池、配泥井、污泥料仓位于厂区东侧，东西向主干路北；应急事故池位于新建再生水泵房附近以及改造的加药间附近。新建建筑物分析化验与测试中心，位于厂区南侧；食堂位于厂区东南角；水处理试验车间位于生物反应池和二沉池之间；4#靠近长江路；5#变电所位于新建中间提升泵房附近；6#变电所位于北侧加氯接触池南。

厂区道路在已建道路的基础上根据本次扩建的要求，在新建构筑物四周布置环状矩形道路网，用道路来分割出生产与远期预留用地区域，满足厂区生产运输及消防要求。

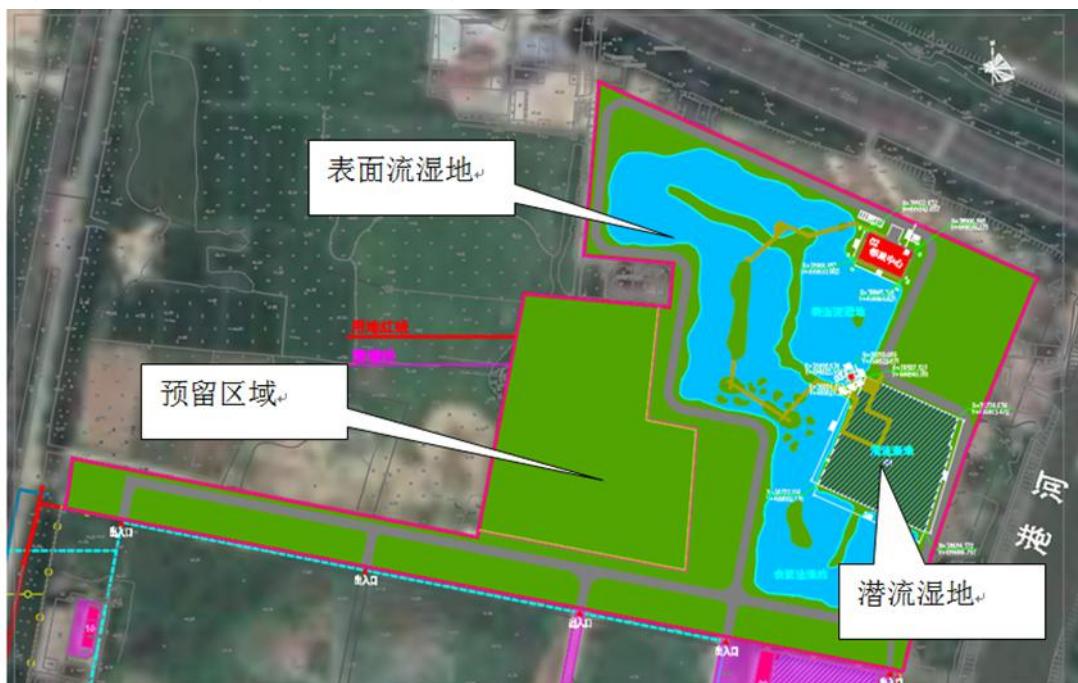
图 1.1-3 湿地区域平面布置图

东侧中间为潜流湿地区域，潜流湿地的西北侧为邻里中心，中间为大片的表面流湿地区域，湿地预留区域位于西南区域。

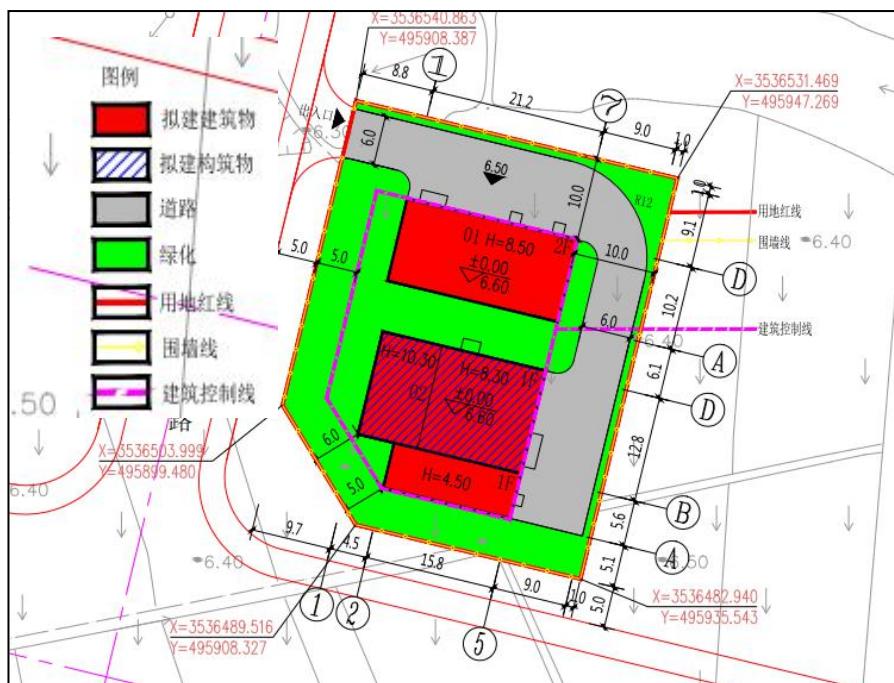
图 1.1-5 赣江路泵站平面图

污水泵站工程为赣江路污水提升泵站，位于常州市新北区春江镇，为本次新增用地。用地位于东港二路东侧，赣江路北侧。新征占地面积  $1925\text{m}^2$ （苏（2018）常州市不动产权第 0081732 号）。赣江路污水提升泵站建设规模为 5 万  $\text{m}^3/\text{d}$ ，水泵数量 5 用 1 备。泵站采用沉井基础，管理用房及配电间采用独立基础，结构为框架结构。

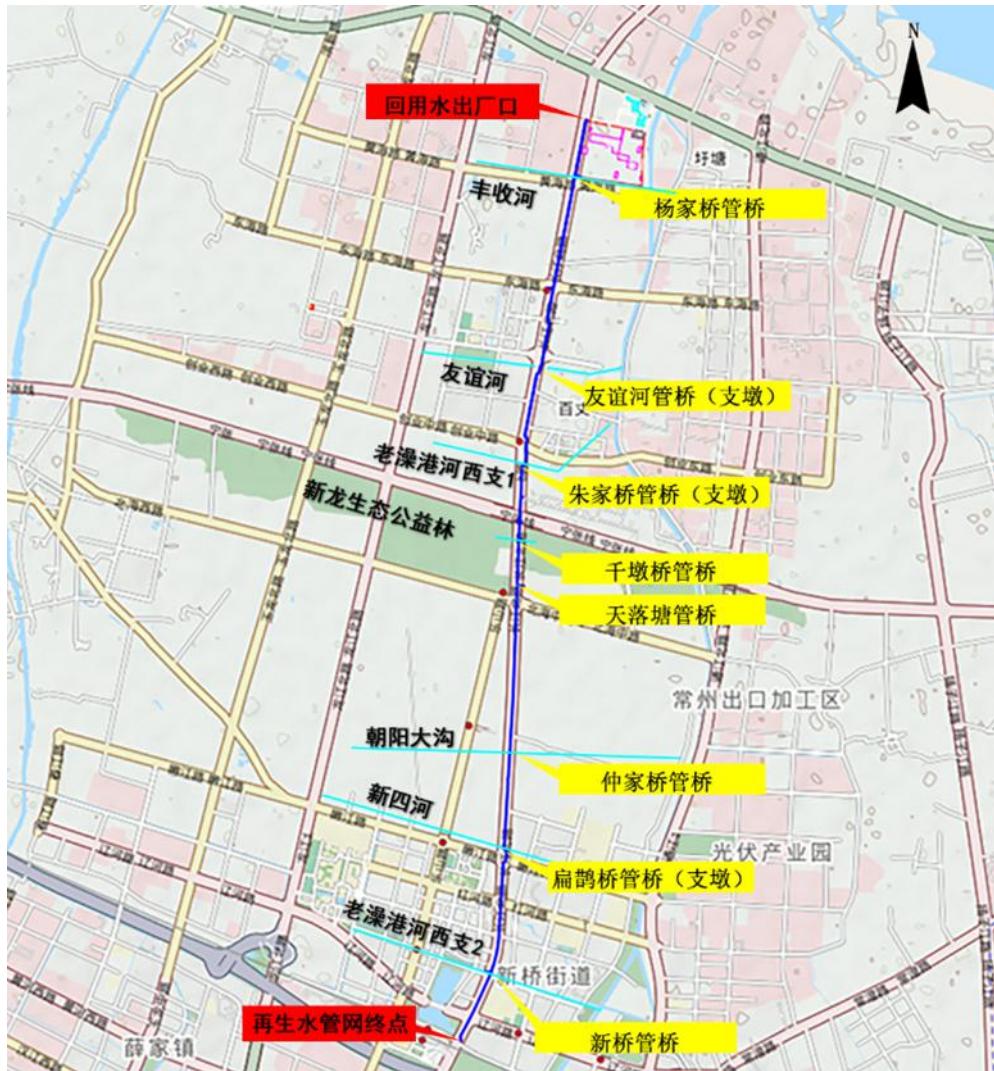
图 1.1-6 长江路再生水管网位置走向图

中水管桥设计及穿越河道的说明：全线需穿越 8 座现状桥梁，其中扁鹊桥、朱家桥和友谊桥，管道在桥梁东侧驳岸内侧架设支墩穿越，架空于现状河道上方，其余 5 处均在现有桥台架设一跨过河。穿越河流的支墩采用钻孔灌注桩基础，桩径 1.2m，桩深 4m，共 6 根。按规划和防洪要求，再生水管道底部高程不低于现状桥梁底部高程，不影响河流过流断面。

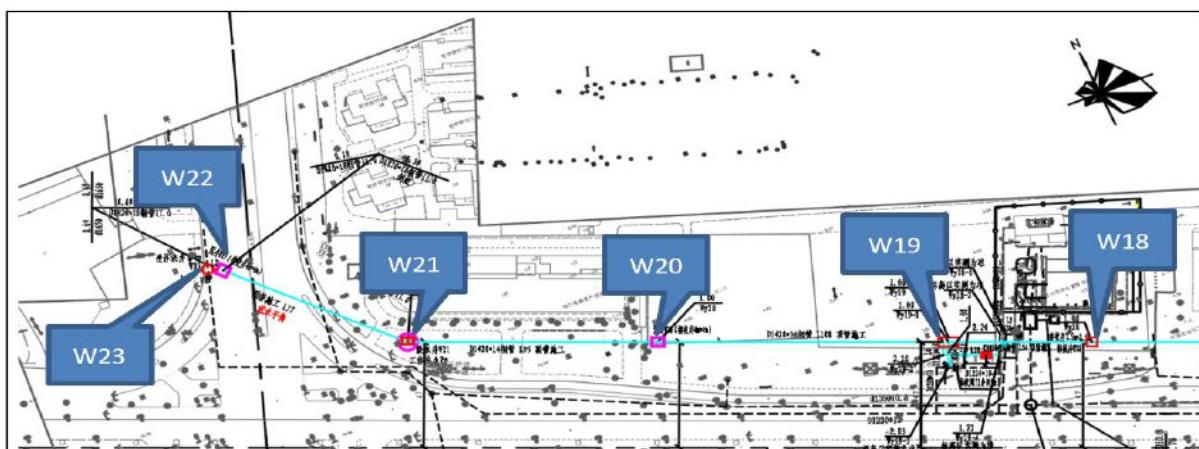
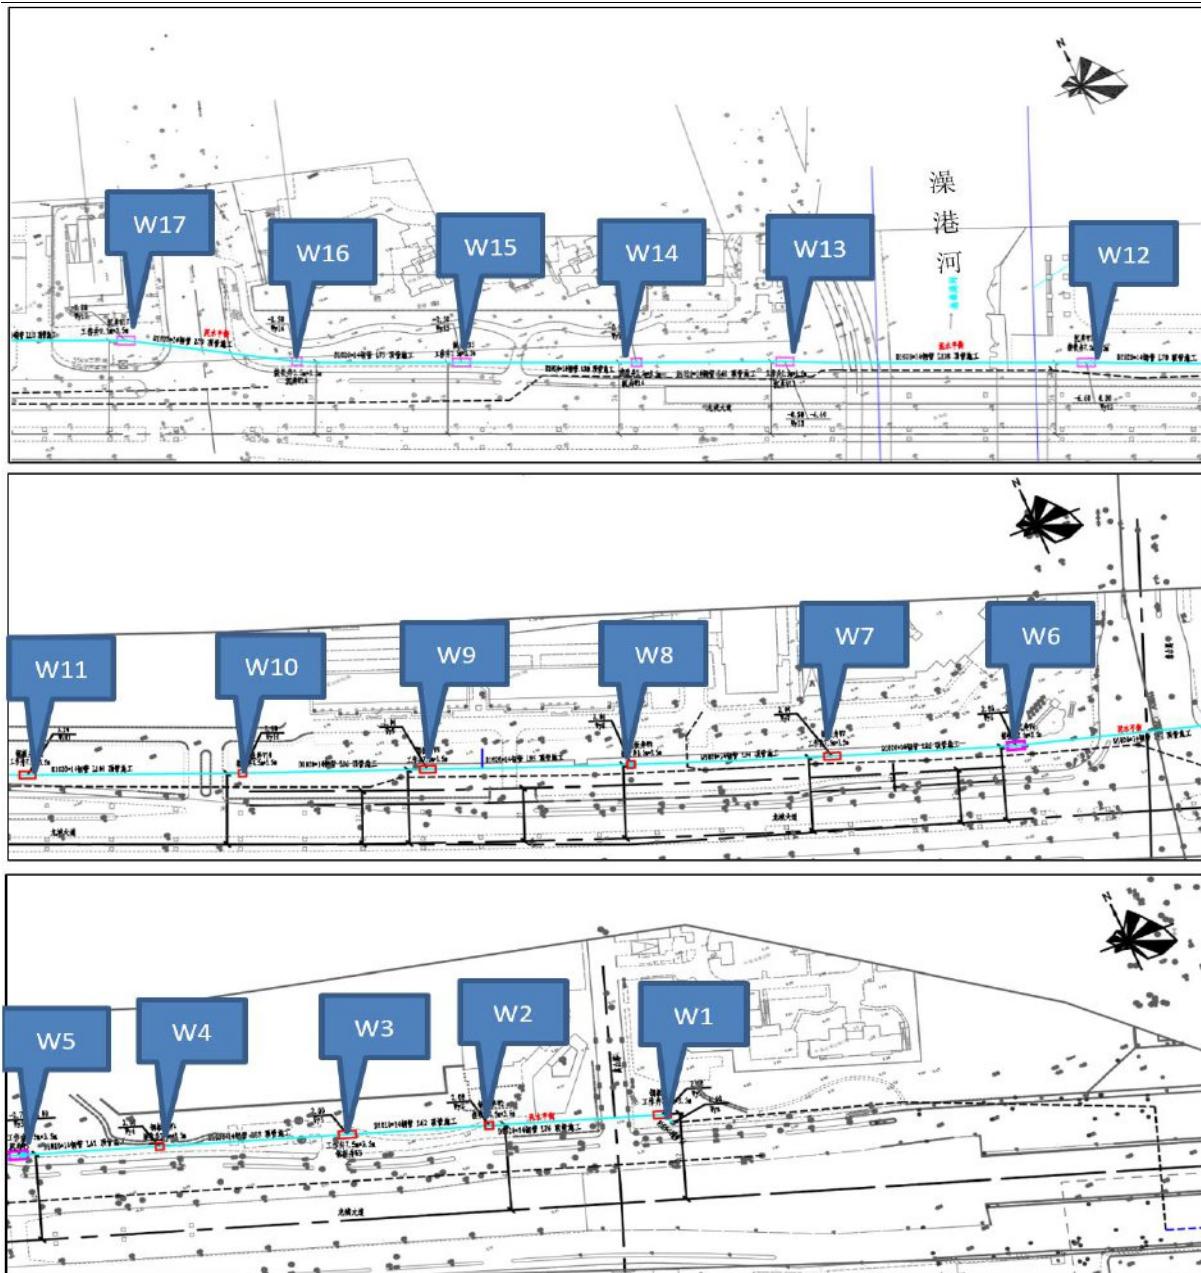
图 1.1-7 高田泵站出水管布置及施工井位置图

“高田泵站出水管（高架起点-长江路）管线建设工程”位于常州市新北区三井街道，沿龙城大道布设，长度 1803m，管径有 DN1020、DN1420、DN1820，采用顶管施工，仅施工井（含检查井）施工区域占用道路和绿化用地，顶管工作井施工方式采用钢筋砼沉井、逆作法砖护壁井、钢板井，共 23 个施工井（含检查井），标号及位置见下图。

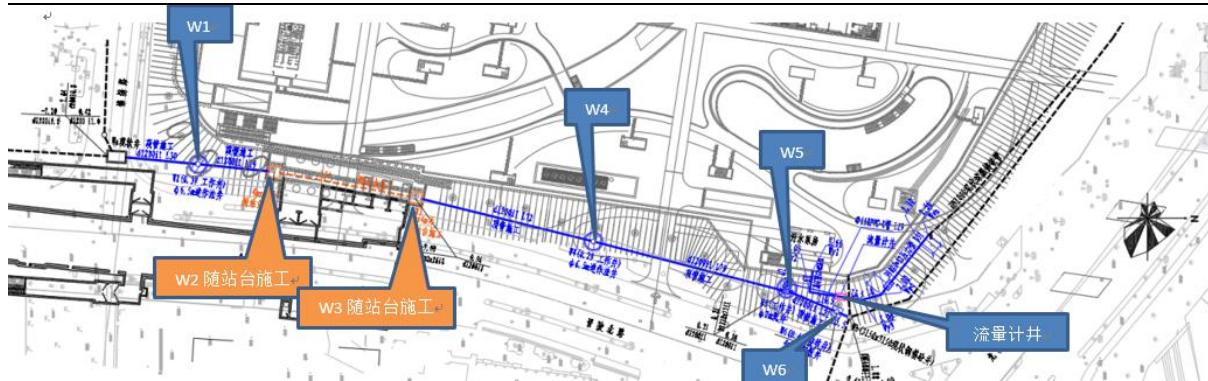
图 1.1-8 高田泵站进水管布置图

“高田泵站进水管（锦绣路-龙城大道）管线建设工程”位于常州市天宁区红梅街道，沿晋陵北路布设，长度 297.5m，管道尺寸为 DN1200、DN 1220，主要采用顶管施工，其中约 61m 随地铁同期建设，采用明挖施工。施工共临时占用文化广场建设用地约 0.16hm<sup>2</sup>。共 3 个工作井，采用逆作法、钢板井，另外 2 个随地铁站台建设。随地铁建设的 2 个工作井及相应管线段占地、防治责任等计入地铁项目。竖向设计：原地面标高 4.80-5.00m，管底标高 0.21-0.41m。

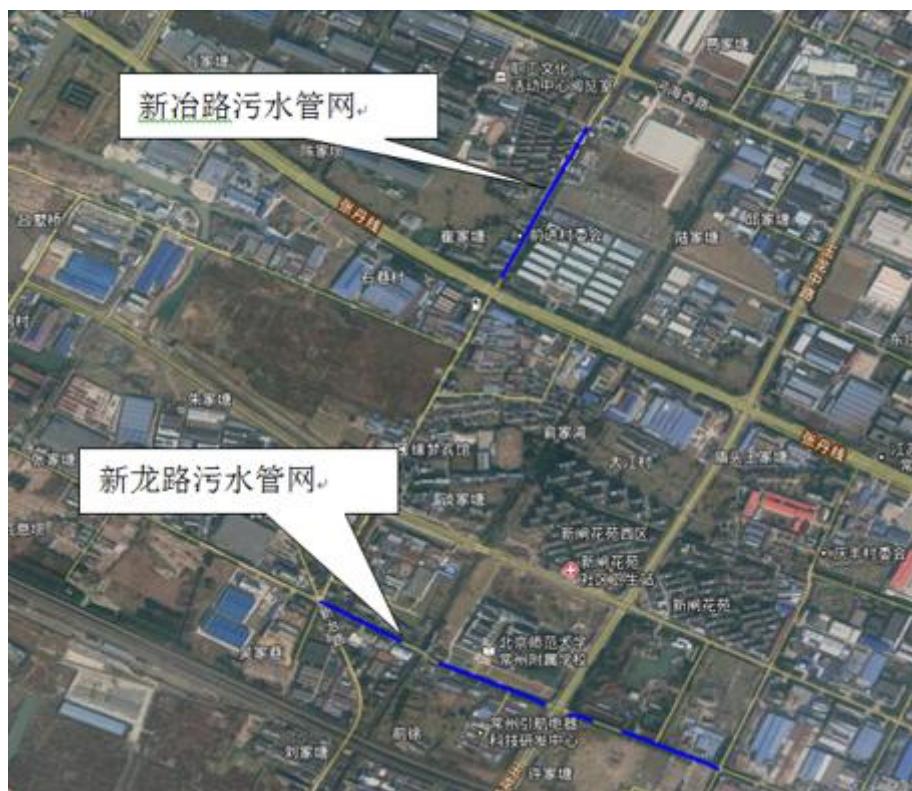
图 1.1-9 新龙路和新冶路管线布置图

新龙路（新冶路-新庆路）管线建设工程位于钟楼区新闻街道，沿新龙路布设，道路侧石以南 2 米处，总长 1340m，管道直径为 DN400，采用明挖施工。仅占用道路，不涉及道路绿化。原地面标高 5.90-6.70m，管底标高 2.00-3.22m。

“新冶路（龙城大道-河海路）管线建设工程”位于钟楼区新闻街道，沿新冶路布设，管位在南段西侧现状道路侧石以东 2 米处，北段西侧现状道路侧石以东 2 米处，管道直径为 DN800、DN400，采用顶管施工、明挖施工。仅占用道路，不涉及道路绿化。原地面标高 5.50-6.30m，管底标高 0.84-1.92m。顶管施工段的工作井和接收井共 10 个，采用钢板井施工。

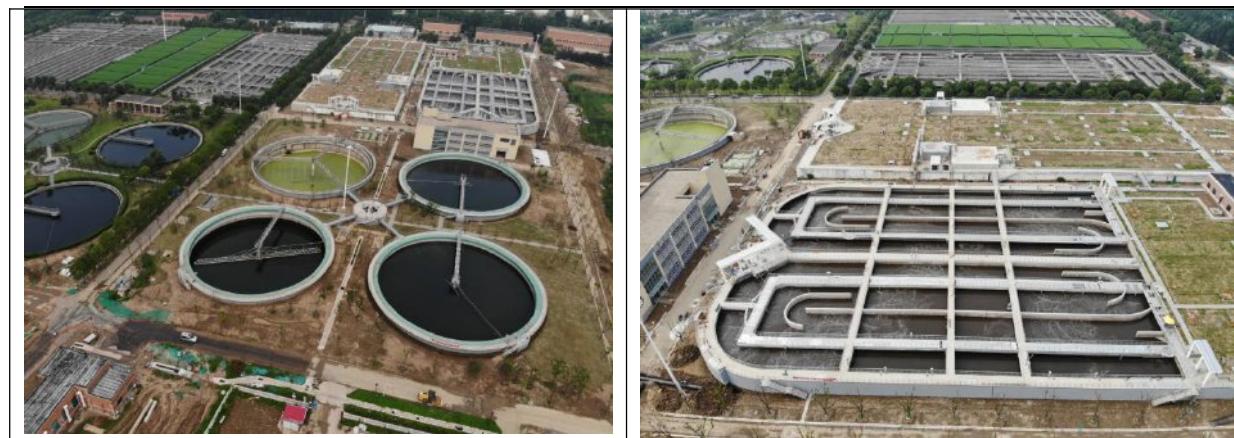
图 1.4-1 建构筑物工程区 (2020.05.25)

**建构筑物工程区**——根据现场调查，建筑工程的基础开挖、回填已结束，场地正在进行绿化以及道路建设。建筑物区域已硬化，道路以及绿化区域覆土完成。主体对未动工的区域采取密目网临时苫盖，有效防治水土流失。

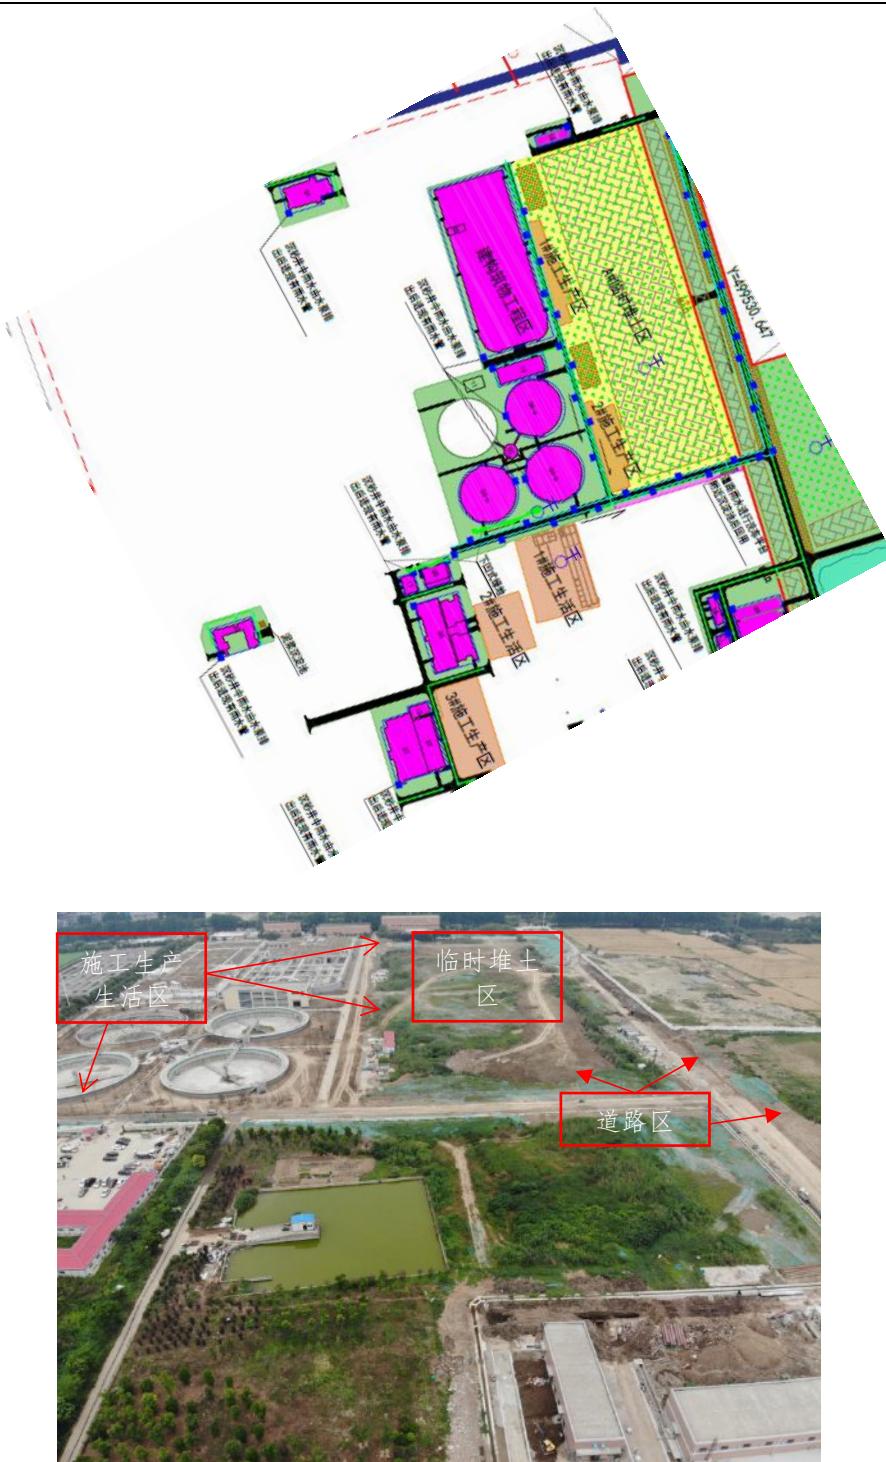
图 1.4-6 现场影像 (2020.05.25)

**施工生产生活区**——根据现场调查，入场期间该区域已全部硬化，水土流失较小。

**临时堆土区**——根据现场调查，入场期间正在进行土方回填，大部分临时堆土已回填完毕，临时堆土区域采用临时苫盖，水土流失防治效果较好。

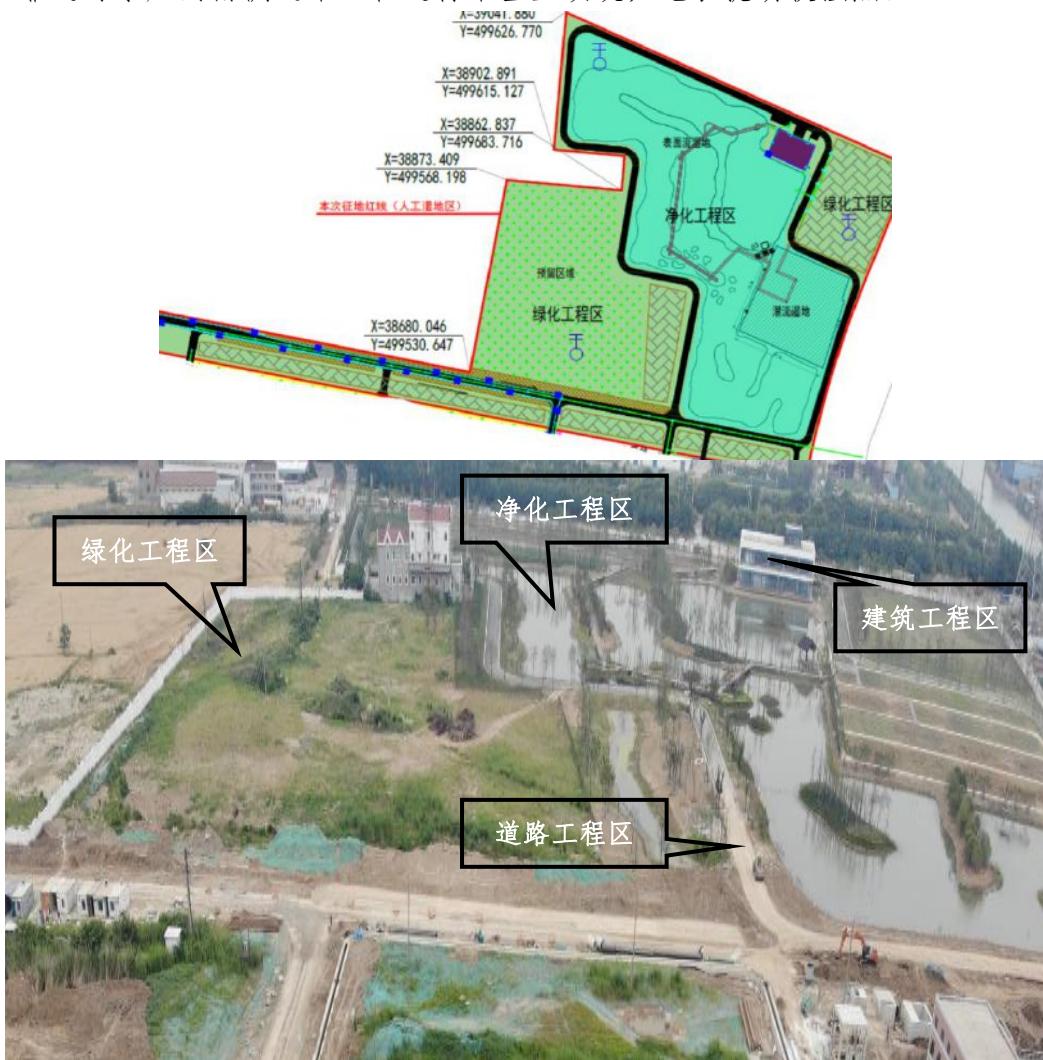
图 1.4-2 湿地净化工程区 (2020.05.25)

**建筑工程区**——根据现场调查，该区工程已完工，水土流失几无。

**道路工程区**——根据现场调查，该区工程北部区域已完工，道路已硬化，水土流失几无。靠近污水厂的南侧道路正在进行路基土填筑，地表扰动较强烈。

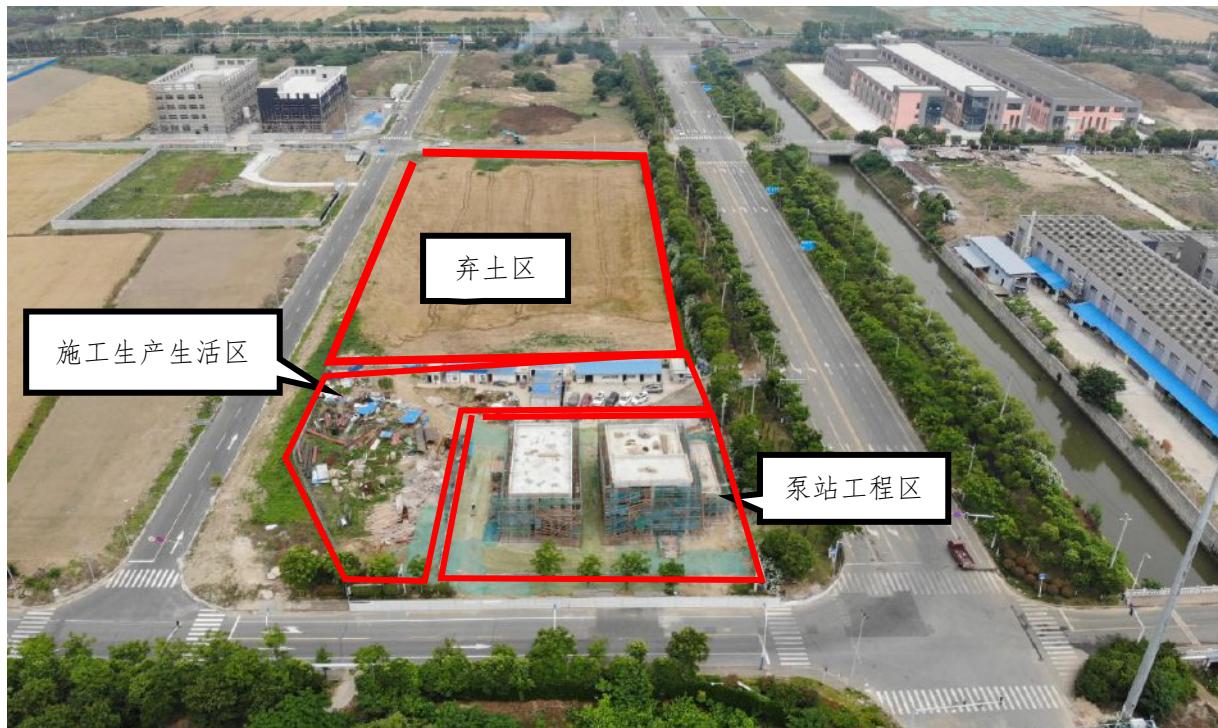
图 1.4-9 现场影像 (2020.05.25)

**施工生产生活区**——根据现场调查，施工期间施工生产生活区路面硬化，水土流失较小，水土流失防治效果较好。

**弃土区**——根据现场调查，弃土场区目前已经利用完成，恢复为耕地，水土流失较小。

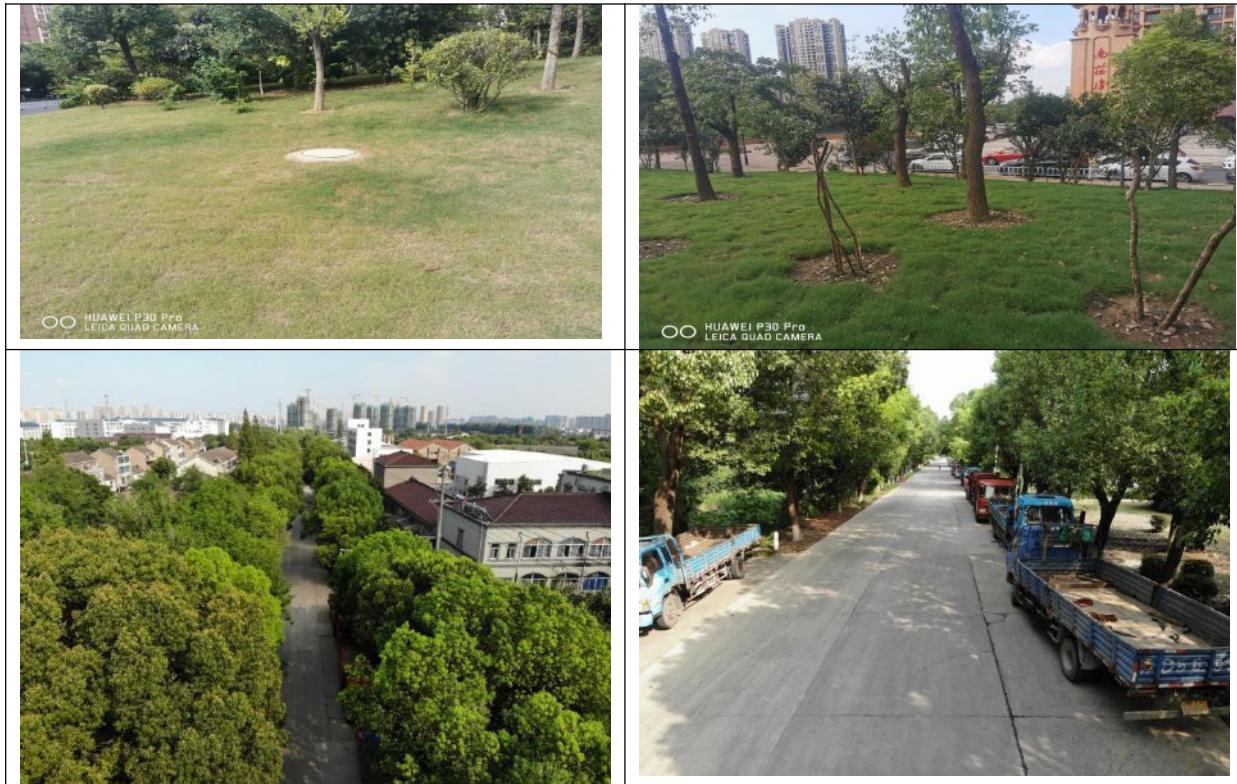
图 1.4-5 管网工程区（2020.05.25）

管网工程区——根据现场实地调查，管网工程已实施完成，地表已恢复为原状——道路或绿化，林草植被恢复良好，水土保持防治效果较好。

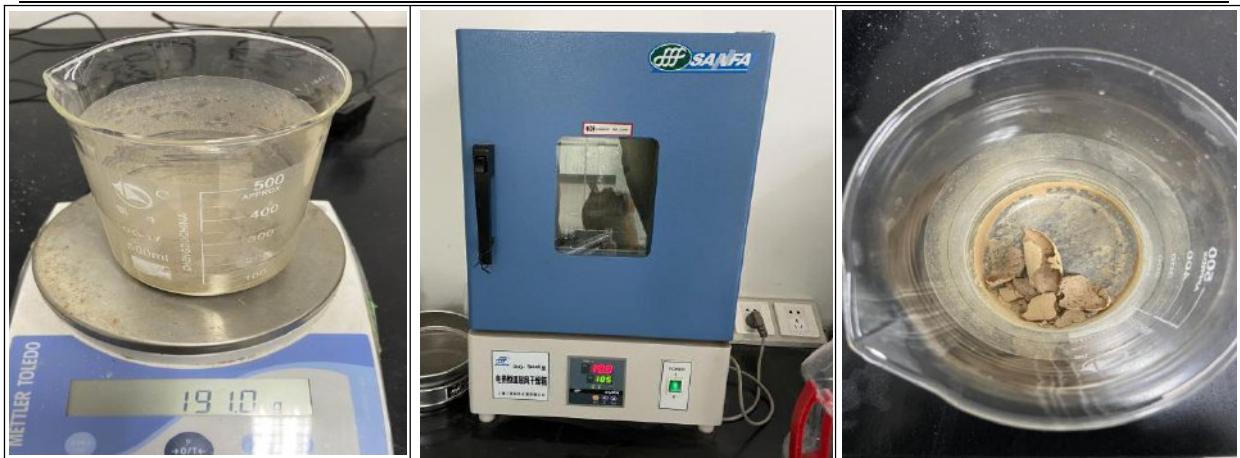
图 4.4-1 取样实验照片

泵站工程区：本季度监测周期内，主要利用项目区进出口处的排水沟进行观测工程建设期的土壤侵蚀量，通过采样、分析泥沙含量，推算水土流失量。

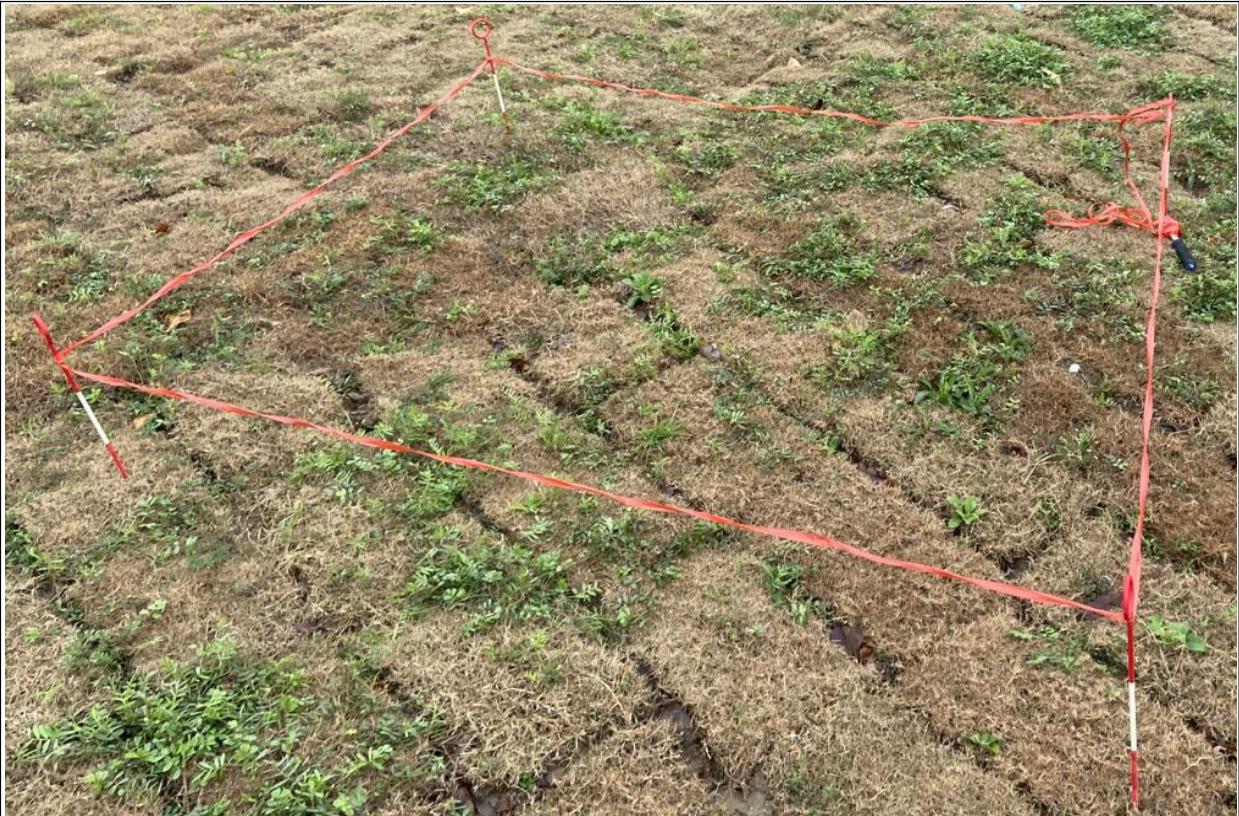
污水处理厂区植被样方 (2m\*2m)

本季度项目主体建设已完工，监测组采取样方调查的方法调查污水处理厂区、人工湿地区、泵站及管网工程区草本植被存活率，采用巡查调查的方法调查污水处理厂区、人工湿地区、泵站及管网工程区乔木、灌木植被存活率，结果显示目前草本植被生长状况良好，存活率大于 95%；乔木、灌木生长状况良好，存活率 100%。
